V17 / 2022

## AUTO DE VISTORIA

[N.º 4 do Art.º 90.º] número 58 da Rua da Porta Nova, na União das freguesias de Tavira,-----  
para realização de vistoria, ao abrigo do Artigo 90.º do Decreto-Lei n.º 555/99, de 16 de Dezembro, com a nova redação dada pelo Decreto-Lei n.º 136/2014, de 9 de setembro e alterado pelo Decreto-Lei n.º 66/2019, de 21 de Maio.-----

Trata-se de um edifício de habitação, situado em área urbana, no centro concelho principal de Tavira, cujo alçado principal confronta com a Rua da Porta Nova, constituído por dois pisos, de tipologia T2 e logradouro.-----

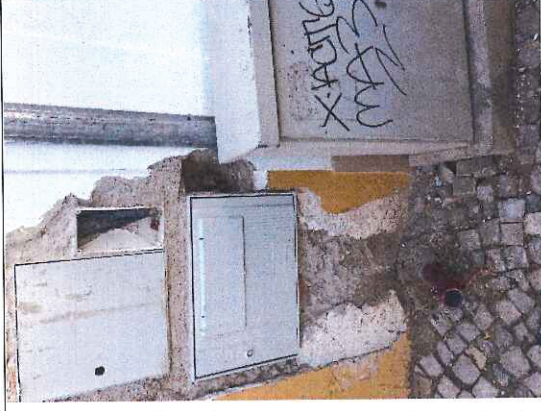
04

- a) Do ponto de vista exterior, as paredes das fachadas exibem algumas fissuras finas ao nível da pintura e revestimento;-----
- b) As pedras de cantaria que contornam os vãos também apresentam fissuras profundas transversais;-----

| Número do elemento funcional | Relato síntese da anomalia | Identificação das fotografias ilustrativas |
|---|---|---|
| <u>3</u> | Reboco partido no limite da propriedade, fissuras profundas nas cantarias de pedra que contornam os vãos. | <u>04, 06, 08 a 10, 22 e 29</u> |

--Deste modo, considera-se crucial que sejam corrigidas as anomalias existentes na habitação, conforme foram detetadas de acordo com o acima descrito; pelo que de acordo com o parágrafo 4 do Artigo 90º do Decreto-Lei n.º 555/99, de 16 de Dezembro, com a nova redação dada pelo Decreto-Lei n.º 136/2014, de 9 de setembro e alterado pelo Decreto-Lei n.º 66/2019, de 21 de Maio, como consequência do que foi possibilitado averiguar, a Comissão julga que as obras necessárias e possíveis de verificar se situam no âmbito da reparação dos elementos danificados, acima identificados, atuando diretamente sobre as anomalias, através da colmatação das fissuras, sucedido de pintura, segundo os critérios de cumprimento e zelo pelas regras da boa construção, no sentido da reposição do estado original daqueles elementos.-----

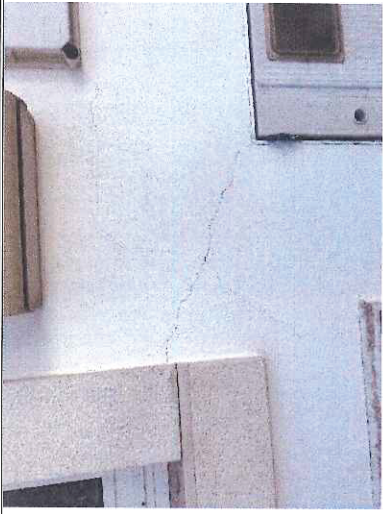
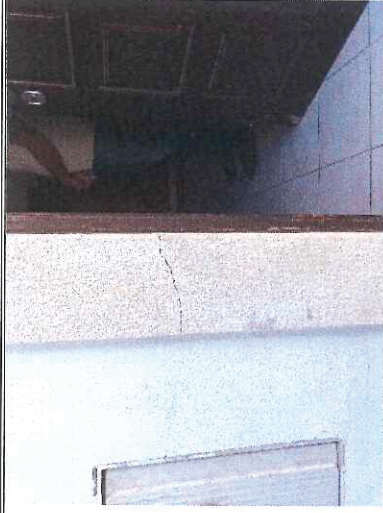
| 07 | | |

| Número do elemento funcional | Relato síntese da anomalia | Identificação das fotografias ilustrativas |
|---|---|---|
| <u>18</u> | Fissuras finas ao nível da pintura e revestimento | <u>07, 20, 21, 24,</u> |

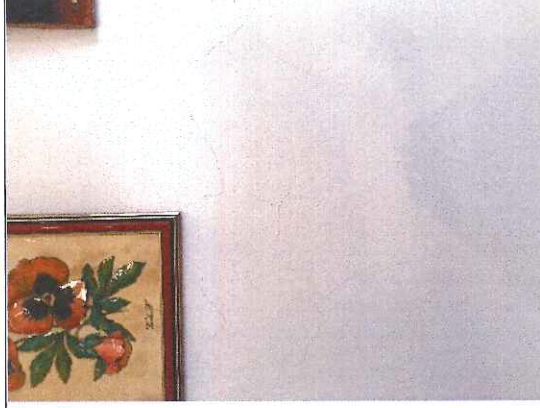
25

-----Uma vez no interior do imóvel, pôde-se verificar que no piso superior a parede do patamar das escadas e a parede do quarto, que são contíguas ao prédio vizinho que está em obras, apresentam fissuras finas com traçados irregulares e ramificados. Também verificou-se que a pedra da cantaria da janela do quarto exibe uma fissura transversal.-----

| Número do elemento funcional | Relato síntese da anomalia | Identificação das fotografias ilustrativas |
|---|---|---|
| <u>19</u> | As paredes interiores apresentam fissuras finas com traçados irregulares e ramificados. | <u>25, 26, 27, 30</u> |

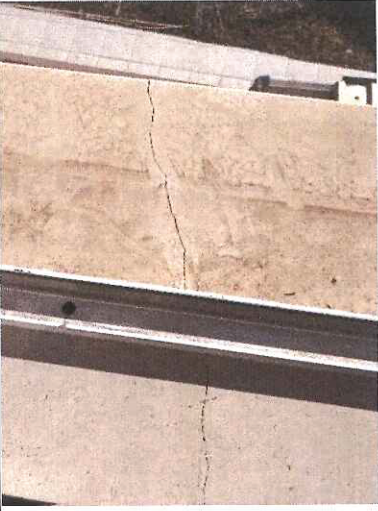
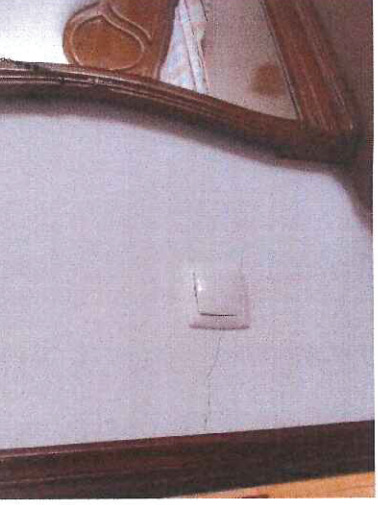
| 29 | | | | |

| Número do elemento funcional | Relato síntese da anomalia | Identificação das fotografias ilustrativas |
|---|---|---|
| <u>22</u> | Algumas fissuras no teto do quarto. | <u>28</u> |
