V17 / 2022

## AUTO DE VISTORIA

[N.º 4 do Art.º 90.º] número 58 da Rua da Porta Nova, na União das freguesias de Tavira,-----  
para realização de vistoria, ao abrigo do Artigo 90.º do Decreto-Lei n.º 555/99, de 16 de Dezembro, com a nova redação dada pelo Decreto-Lei n.º 136/2014, de 9 de setembro e alterado pelo Decreto-Lei n.º 66/2019, de 21 de Maio.-----

Trata-se de um edifício de habitação, situado em área urbana, no centro concelho principal de Tavira, cujo alçado principal confronta com a Rua da Porta Nova, constituído por dois pisos, de tipologia T2 e logradouro.-----

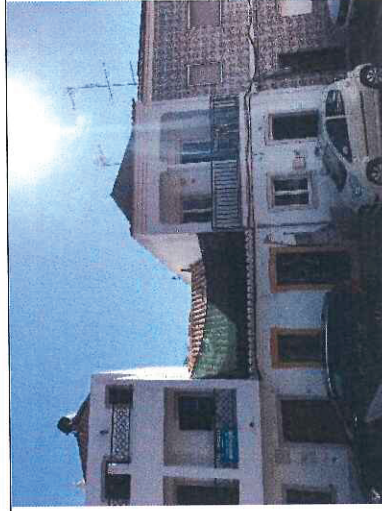
01

- a) Do ponto de vista exterior, as paredes das fachadas exibem algumas fissuras finas ao nível da pintura e revestimento;-----
- b) As pedras de cantaria que contornam os vãos também apresentam fissuras profundas transversais;-----
